Brandschutzforum Austria

Vorlesung

Fallstudie
Flughafenbrand
Düsseldorf

Teil 11

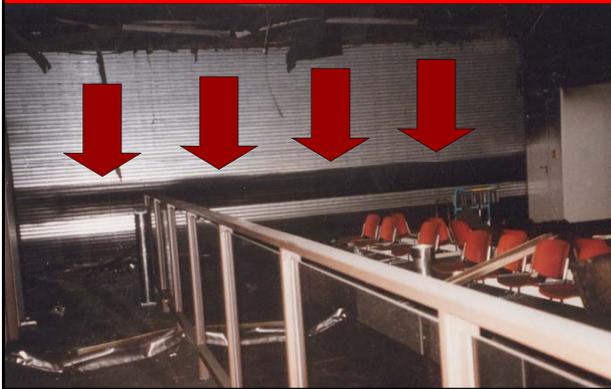
Rolltor (Thermomelder)

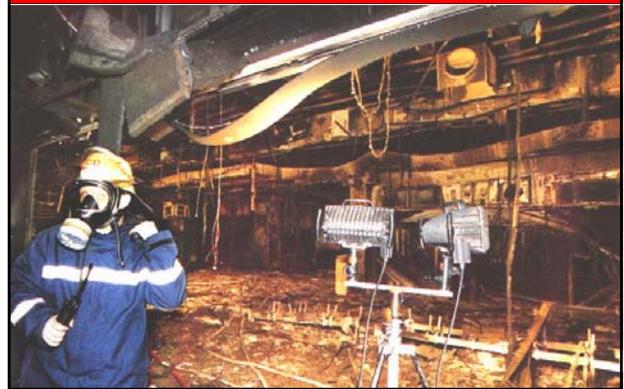
Totaler Brandschaden

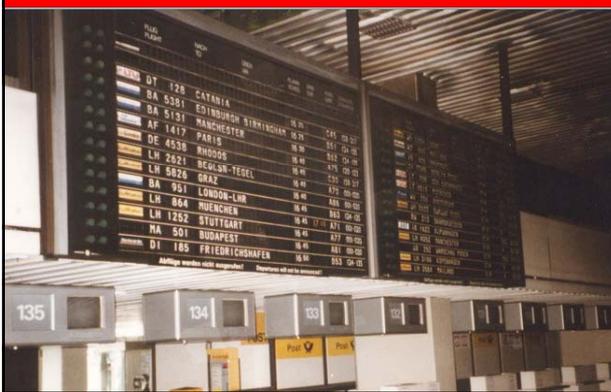
Rauchschäden

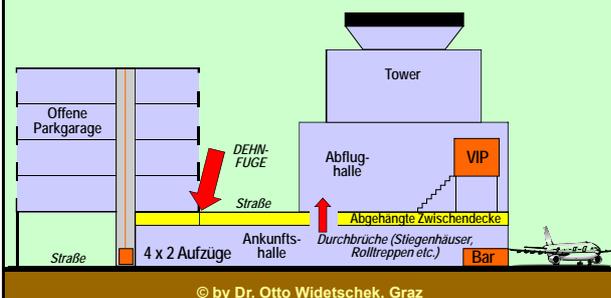
Flughafen (Schnitt)

- ▶ Verschachtelte Baustruktur
- ▶ schwere Brandschutzmängel

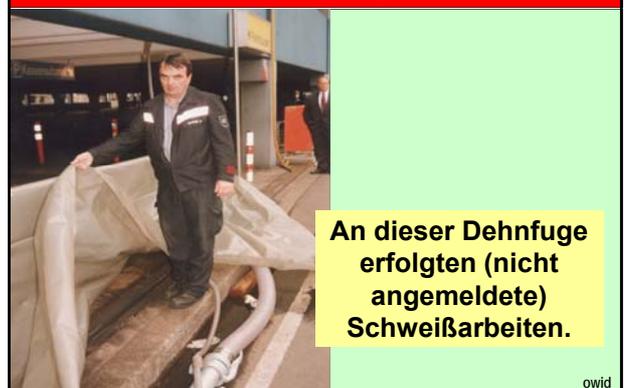
Dehnfuge

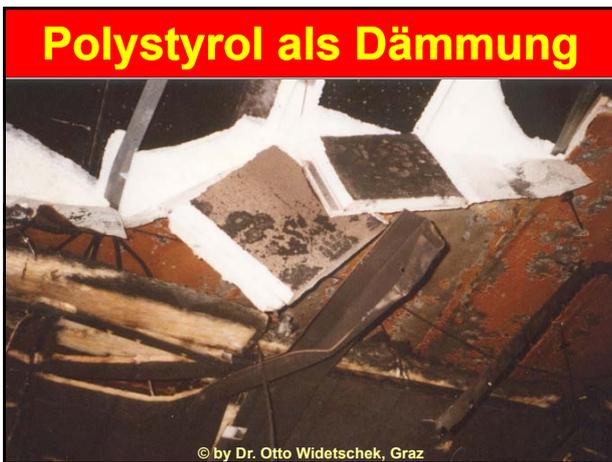
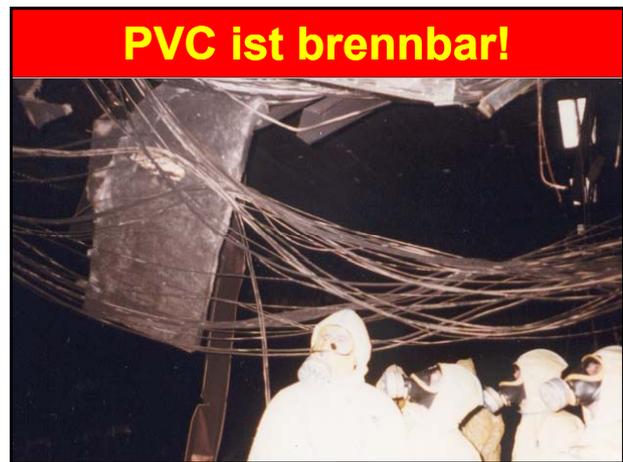
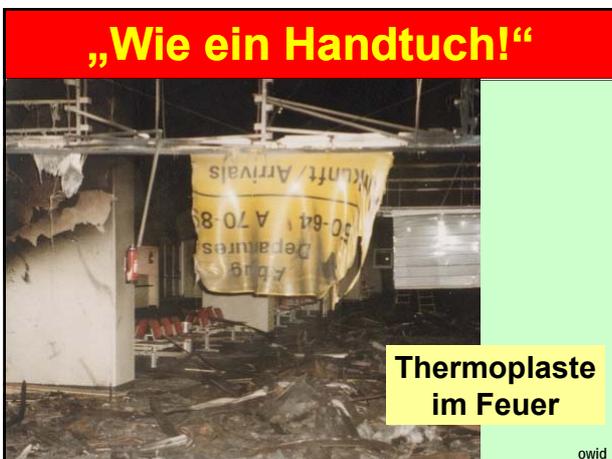
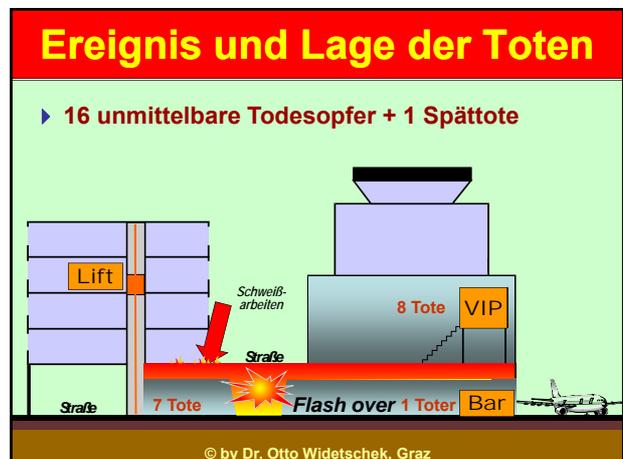
Zwischendecke

Schematische Darstellung

ca. 1,2 m

- Stahlbetondecke
- Styropor
- Luft
- Installationen 1
- Styropor
- Installationen 2
- PVC
- Steinwolle, Kassettendecke

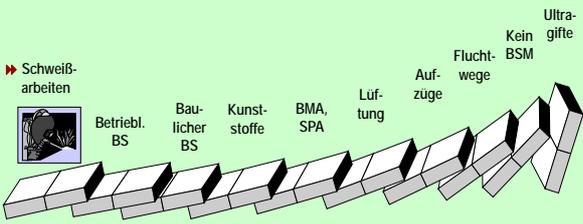
Dominotheorie

► Schweißarbeiten

Betriebl. BS Bau-licher BS Kunst-stoffe BMA, SPA Lüf-tung Auf-züge Flucht-wege Kein BSM Ultra-gifte

Die wichtigsten Glieder in der Fehlerkette der Brandkatastrophe am Rhein-Ruhr-Flughafen von Düsseldorf am 11. April 1996.
