BRANDSCHUTZ IN KULTURBAUTEN

TEIL 5:

A FRIENDLY ALIEN - BRANDSCHUTZ IM KUNSTHAUS IN GRAZ

von BR Dipl.(HTL)-Ing.
Karl Grassberger und
OSR Dr. Otto Widetschek,
Graz

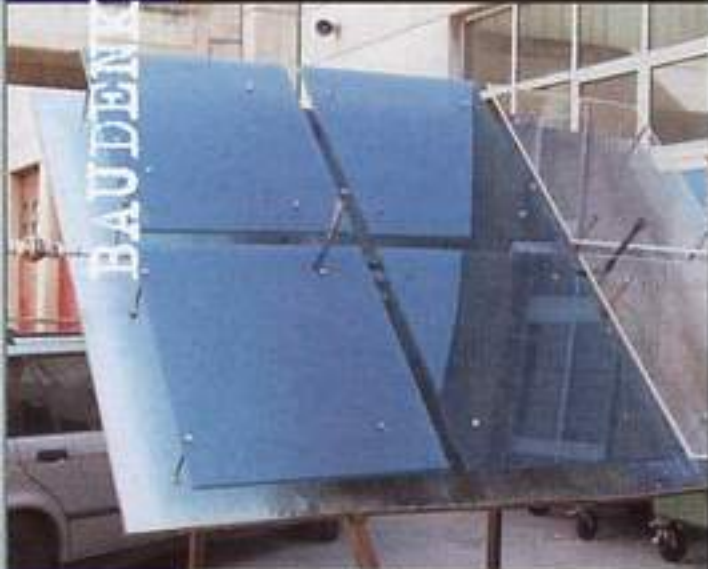
Die Acrylglasplatten bilden im Brandfall eine gefährliche hochtemperierte Schmelze.

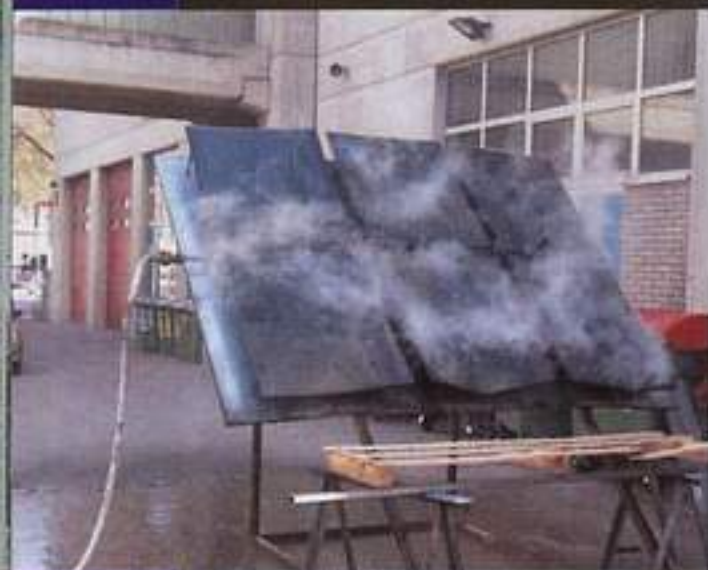
So weit darf es nie kommen: Vollbrand mit Kamineffekt.

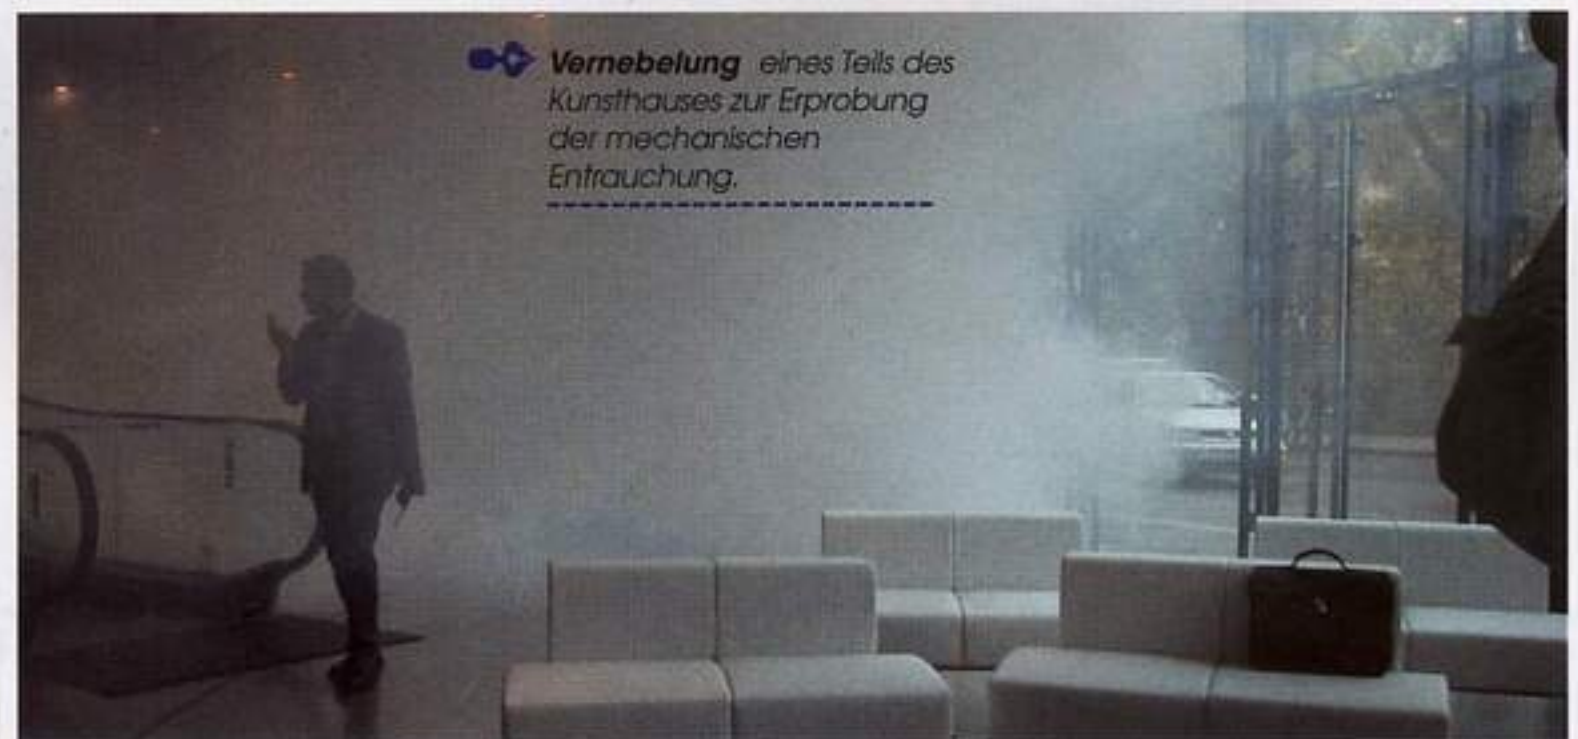
Test der Sprühflutanlage im Gebiet von drei Auslösebereichen.

Dies betraf die Brandmeldeanlage mit den gekoppelten Brandfallsteuerungen genauso wie die Sprühflutanlage und die mechanische Entrauchung. Beim Test der Sprühflutanlage wurden einige Sektionen händisch und automatisch ausgelöst, wobei bis zu 15.000 Liter Wasser pro Minute über die installierten Löschdüsen ausgestoßen wurden.

Die Löschanlage funktionierte in spektakulärer Weise, aber in den Kellergeschoßen gab es eine kleinere Überschwemmung, weil die Abflussrohre bei diesem Versuch überlastet wurden.
